MEMORIAL DESCRITIVO PROJETO DE REVITALIZAÇÃO DO CENTRO DE CONVERGÊNCIA - CAMPUS MORRO DO CRUZEIRO

2. O ATUAL ESTADO DA EDIFICAÇÃO.

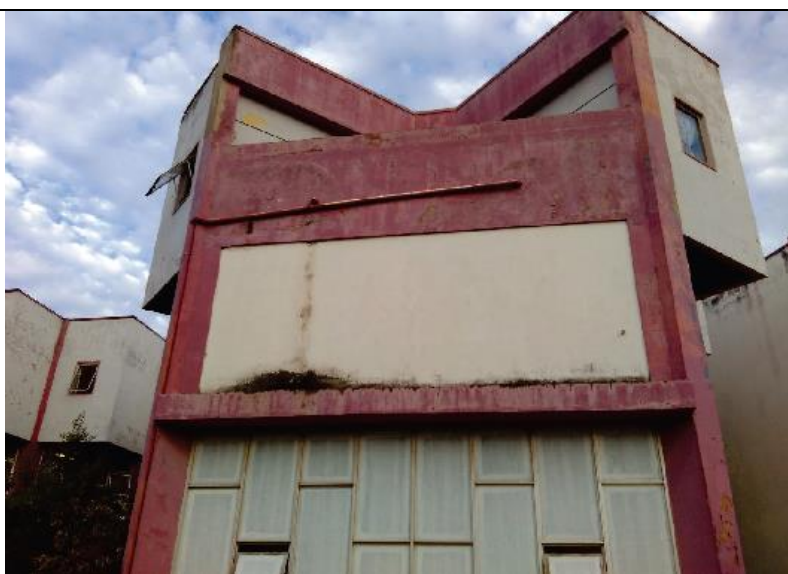
Registro das atuais condições de precariedade dos revestimentos de fachadas da edificação.

Como todo o revestimento externo esta comprometido, estão sendo propostos a instalação de novos revestimentos (rebocos e texturas acrílicas aliados a painéis cegos em ACM) que garantirão a estanqueidade dos fechamentos externos e ainda contribuirão para uma melhoria estética das fachadas. Será necessária também a substituição de todas as esquadrias externas por novos modelos também em alumínio, uma vez que a maioria apresenta vícios em suas aberturas o que já fora tentado soluções que acabaram não tendo sucesso e compromete a segurança da edificação.

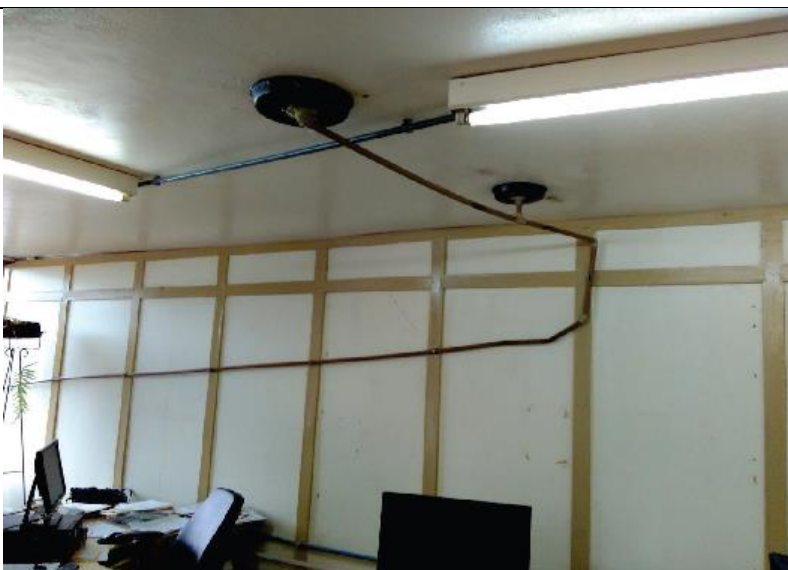
Registro das infiltrações crônicas apresentadas pela edificação que não podem ser sanadas

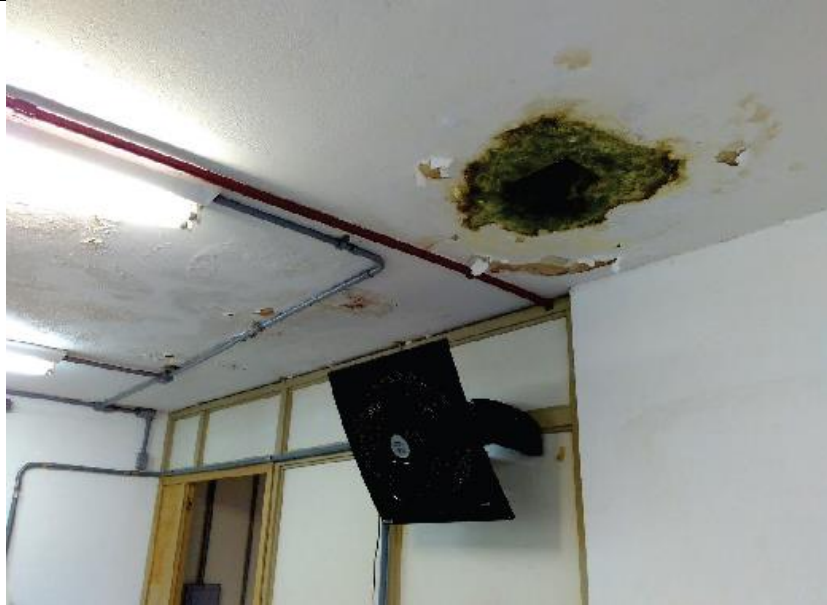
Registro das infiltrações crônicas apresentadas pela edificação que não podem ser sanadas

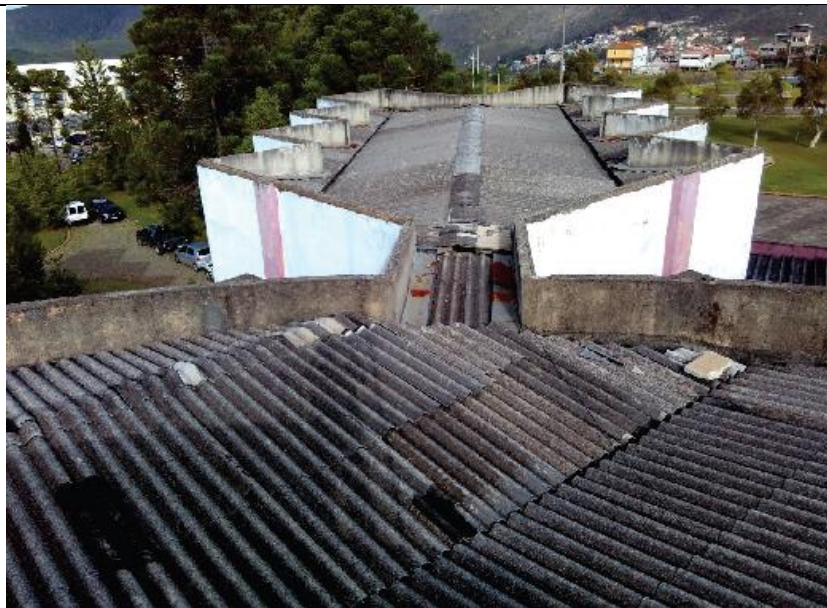
Registro das atuais condições da cobertura que apresenta com um sistema de recobrimento tecnicamente ineficiente ao desenho arquitetônico irregular da edificação.

No entanto, para solucionarmos as questões de cobertura, foram projetados sobre os braços da edificação lâminas de recobrimento retangulares com beirais externos de 130cm para cada lado, que deverão ser instaladas sobre as lajes do segundo pavimento em alturas diferentes para que cada lâmina possa sobrepor uma a outra sem que haja incompatibilidade de coletores, o que evitará pontos frágeis no recobrimento da edificação. Porém, esta nova disposição de cobertura respeitou a cota mais alta da edificação, que é o núcleo central circular onde estão os reservatórios.
